# Assainissement définitif de la décharge industrielle de Bonfol

## Suivi environnemental de réalisation

### RAPPORT INTERMEDIAIRE 11-2014

**Sujet :** Note SER/bci - Événement de février/mars 2014, gestion des eaux STEP DIB et étang technique « Mickey »

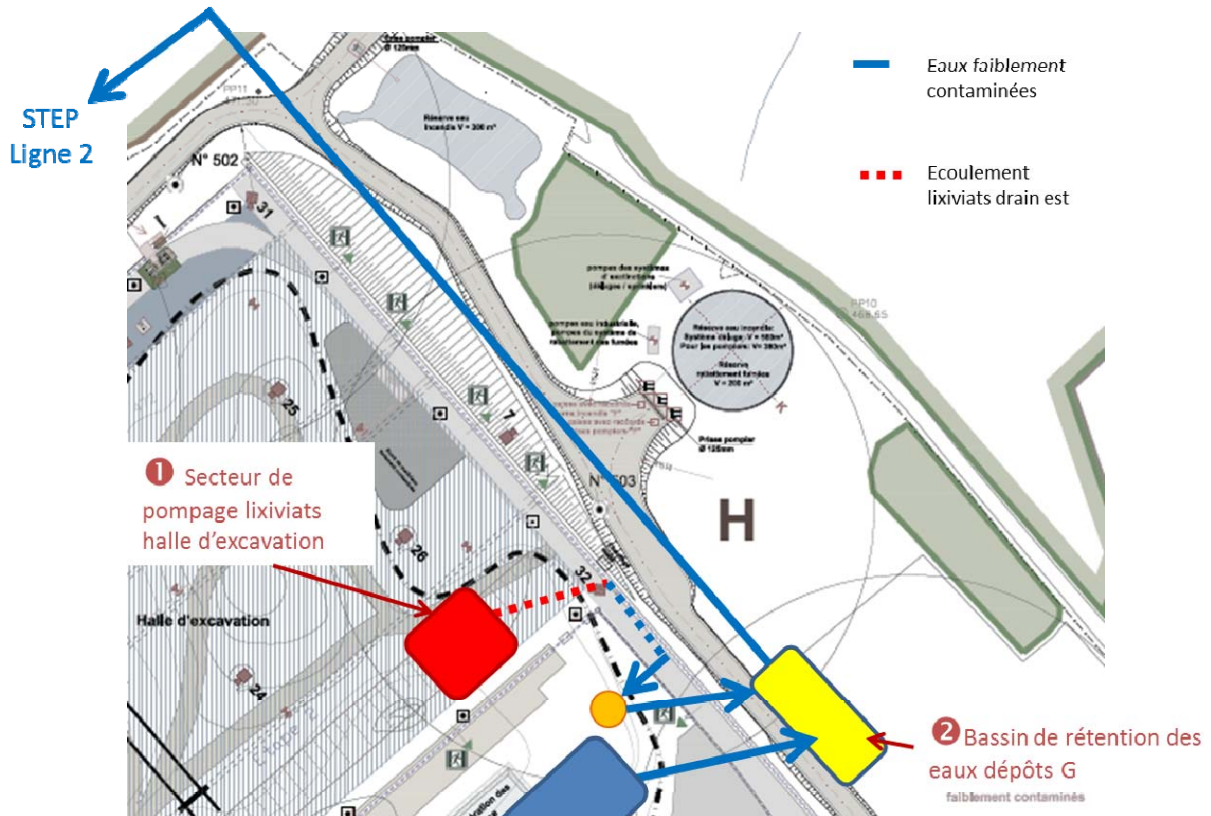
Figure 1 : schéma de gestion des eaux pour l'explication des événements de février 2014

Le matin du dimanche 23 février 2014, lors d'un contrôle de routine, l'exploitant de la STEP constate une anomalie au niveau du bassin de rétention des eaux des dépôts G (voir figure 1), utilisé pour la collecte des eaux de la fouille sud depuis le déplacement de la halle d'excavation en septembre 2013 : les eaux s'y trouvant ont une coloration différente (plus foncée) et une conductivité électrique plus élevée qu'habituellement.

Suite à un constat rapide, il s'avère que cette contamination provient du drain Est (voir figure 1) et que son origine se situe dans la halle d'excavation : les lixiviats s'écoulant du front de déchets y sont récoltés dans un point bas principal puis pompés vers RC1 (chambre dans laquelle transitent les lixiviats drainés de la décharge) pour être traités à la ligne 1 de la STEP.

Le jour de l'évènement, une flaque de lixiviats s'est créée à proximité de ce point bas dans la halle, et le contenu de cette flaque a pu s'écouler vers le drain Est qui en temps normal draine le remblai sous le tunnel de liaison halle des sols-halle d'excavation.

A la sortie du drain située à l'extérieur de la halle, un pompage automatique est réalisé vers le bassin de rétention des eaux des dépôts G. De là, les eaux collectées sont acheminées à la ligne 2 de la STEP adaptée au traitement des eaux faiblement contaminées.

Dès le lundi 24 février 2014 au matin, un camion-vidange a été appelé sur site et a permis de vider le bassin de rétention des eaux des dépôts G. Les eaux ainsi pompées ont été réinjectées dans le circuit de la ligne 1 de la STEP, permettant de traiter les eaux plus contaminées. Parallèlement, les lixiviats de la flaque ont également été pompés vers la chambre RC1 pour être traités sur la ligne 1 de la STEP.

Par la suite, une digue d'argile a été aménagée dans le secteur de la halle d'excavation où s'était produite la fuite de manière à empêcher de nouveaux écoulements de lixiviats en direction du drain Est.

La consigne a également été donnée au personnel responsable de la gestion de la halle d'excavation de suivre attentivement les quantités de lixiviats s'accumulant aux points bas des secteurs excavés et d'assurer un pompage régulier vers RC1 afin de réduire au maximum le risque de nouvelles fuites.

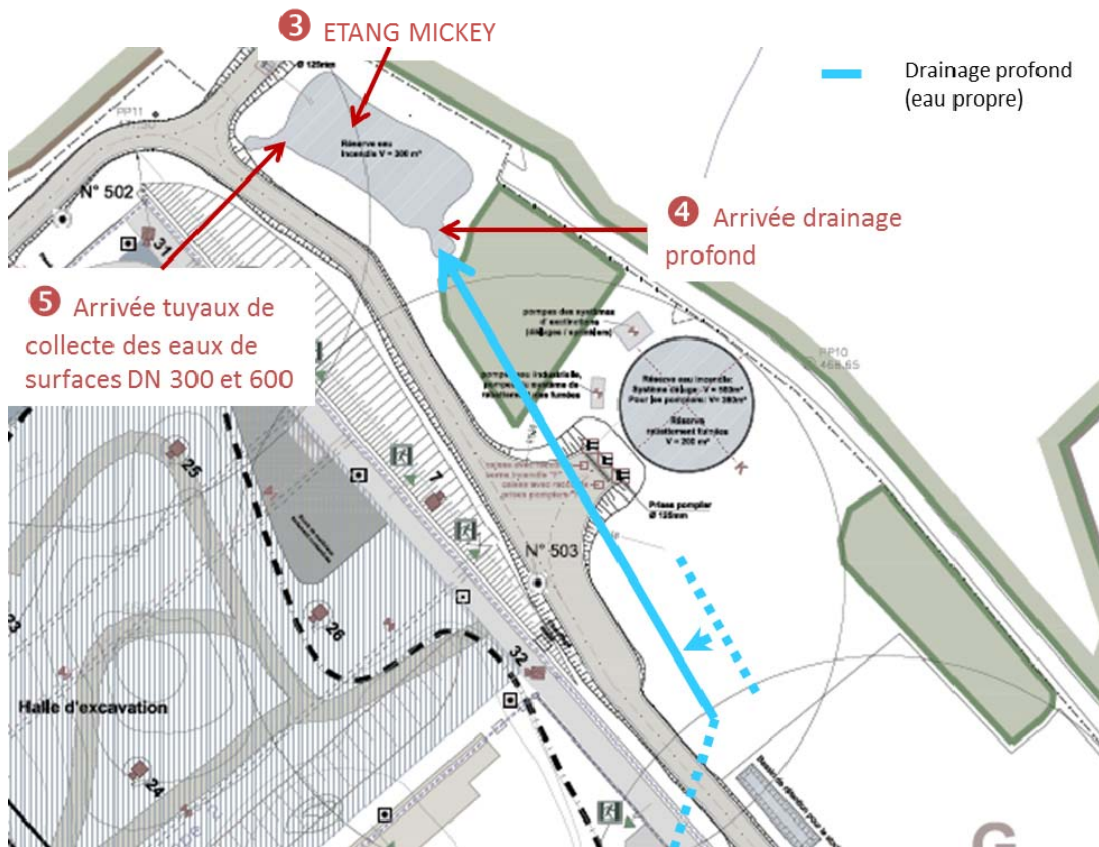
Figure 2 : situation schématique des collecteurs alimentant l'étang Mickey

Suite à la réception de ces résultats, l'exutoire du bassin a été immédiatement fermé. De nouveaux échantillons ont été prélevés dès le lundi 10 mars, dans le bassin-même et dans les différents collecteurs qui l'alimentent :

<b>Echantillons du 10.03.2014, conc. en aniline</b>		
Etang (R52)	µg/l	550
Tuyau DN600	µg/l	7
Tuyau DN300	µg/l	<LQ
Tuyau drainage profond	µg/l	64

<b>Echantillons du 10.03.2014, conc. en o-toluidine</b>		
Etang (R52)	µg/l	460
Tuyau DN600	µg/l	3
Tuyau DN300	µg/l	<LQ
Tuyau drainage profond	µg/l	35

Ces résultats confirment une augmentation importante des concentrations dans le bassin et semblent indiquer une anomalie au niveau des eaux s'écoulant du drainage profond. Les eaux des places revêtues du site n'indiquent pas de particularités, les traces de substances apportées dans le bassin par le biais du tuyau DN600 (récupération des eaux des surfaces revêtues du site et de divers drainages) étant mesurées de manière récurrente à R52.

- Pompage d'environ 530 m<sup>3</sup> d'eau du bassin par camion-vidange le 12 mars. Ceci a permis d'abaisser le niveau de près d'un mètre. Ces eaux ont été provisoirement stockées dans le bassin de rétention des eaux d'extinction, puis progressivement traitées à la ligne 2 de la STEP.
- Mise en place d'une circulation en circuit fermé des eaux restantes dans le bassin sur un filtre à charbon actif à partir du 14 mars. Ce dispositif est resté en place durant plusieurs jours.

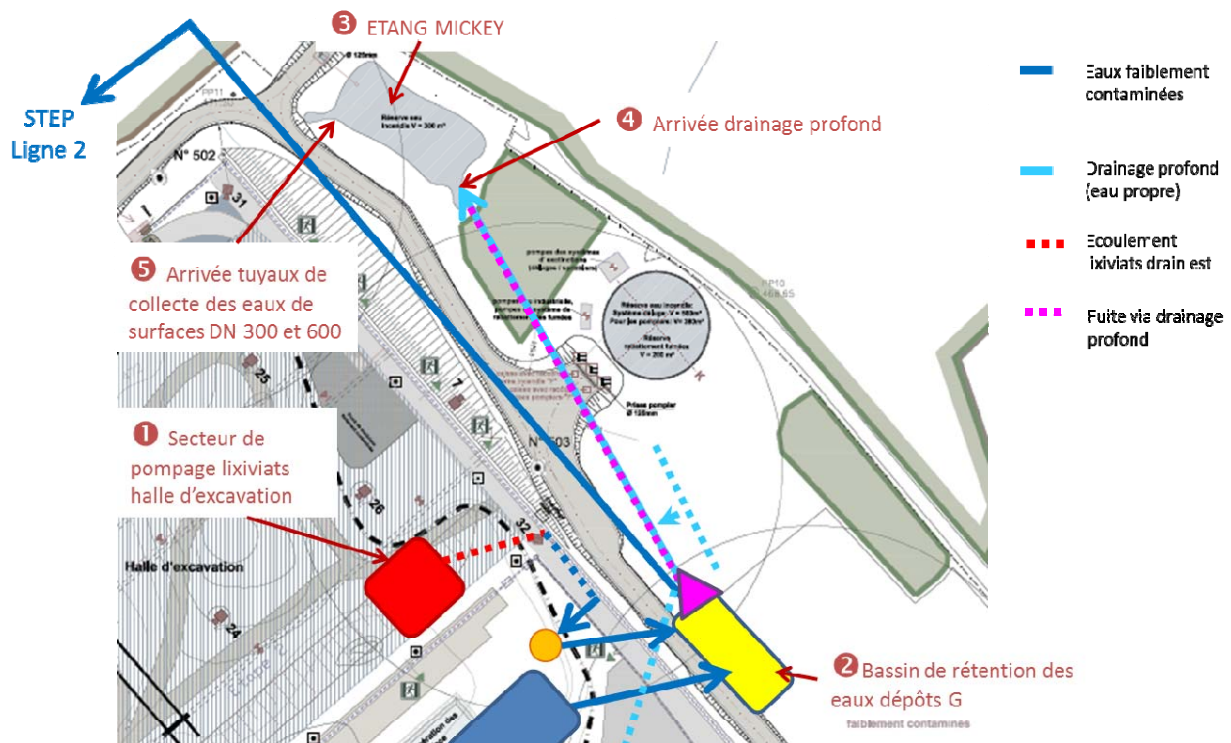
Le 25 mars 2014, des trous ont été découverts à plusieurs endroits dans la bache du bassin de rétention des eaux des dépôts G. Le bassin a été complètement vidangé et ses eaux traitées sur la ligne 2 de la STEP. De plus, environ 50 m<sup>3</sup> d'eau stagnant sous la bache ont été pompés. Un échantillon de ces eaux a été prélevé pour analyse : une concentration de 55 µg/l d'aniline et de 59 µg/l d'o-toluidine ont été déterminées.

Suite à ces nouvelles informations, le lien peut être établi avec une forte probabilité entre les événements décrits au chapitre 2 et l'anomalie observée à l'étang Mickey : une partie des eaux du bassin des dépôts G, contaminées par des lixiviats le 23 février, s'est infiltrée dans le terrain par les trous découverts ultérieurement dans la bache de fond. Ces eaux infiltrées ont été récoltées dans le drainage profond pour aboutir à l'étang Mickey et provoquer la contamination des eaux mesurée dès le 25 février.

Les investigations et analyses ont permis d'établir un scénario plausible s'étant déroulé fin février 2014 et d'identifier les mécanismes de transfert de la contamination, comme montré sur le schéma ci-après (figure 3) :

Les trous de la bache du bassin de rétention des dépôts G ont été réparés dans les jours qui ont suivi leur découverte, évitant ainsi tout déversement futur par ce biais.

Le suivi resserré de la qualité des eaux de l'étang Mickey se poursuit actuellement et son exutoire vers l'environnement reste toujours fermé. Même si l'on peut supposer que le pic de la contamination diffusée par le drainage profond est passé, celle-ci reste présente à des faibles niveaux et son évolution continuera d'être suivie chaque semaine (analyse d'un échantillon et mesure du débit arrivant du tuyau du drainage profond). La qualité des eaux du bassin sera également suivie par le prélèvement et l'analyse d'un échantillon hebdomadaire.

Le niveau dans le bassin sera maintenu au plus bas par toutes les actions nécessaires (déviation directe des eaux des places revêtues dans le bassin de rétention des eaux d'extinction, pompage des eaux du bassin) et les eaux en excédent seront traitées à la ligne 2 de la STEP.
